**COMPROBACIÓN DEL FUNCIONAMIENTO Y SOSTENIBILIDAD DE
TRES SISTEMAS COMUNITARIOS DE AGUA Y DEL AVANCE DE
OBRAS DE UN CUARTO, EN SAN FRANCISCO MENÉNDEZ, EL
SALVADOR.**

**Comprobación y diagnóstico de sistemas
comunitarios**

FECHA: FEBRERO 2018

VIELCA
■ INGENIEROS

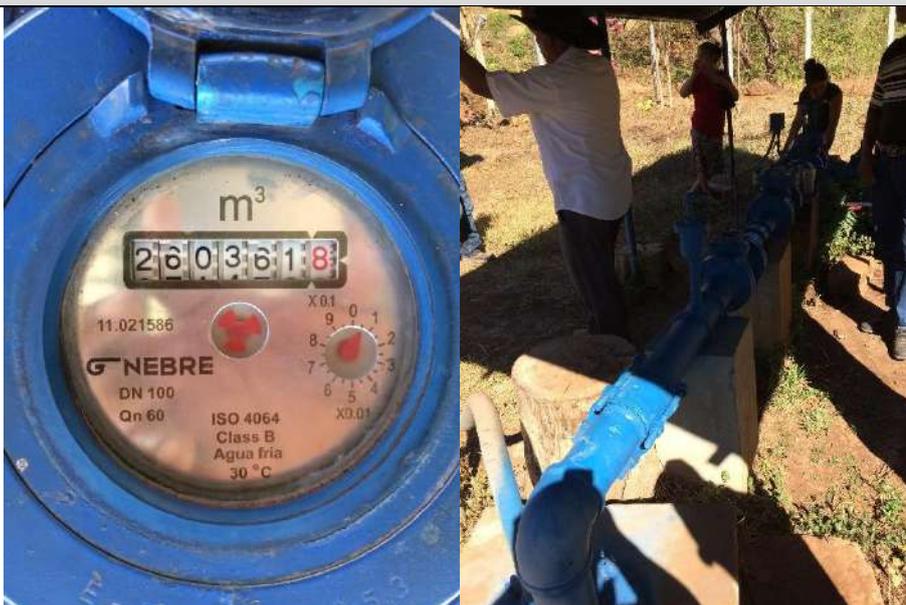
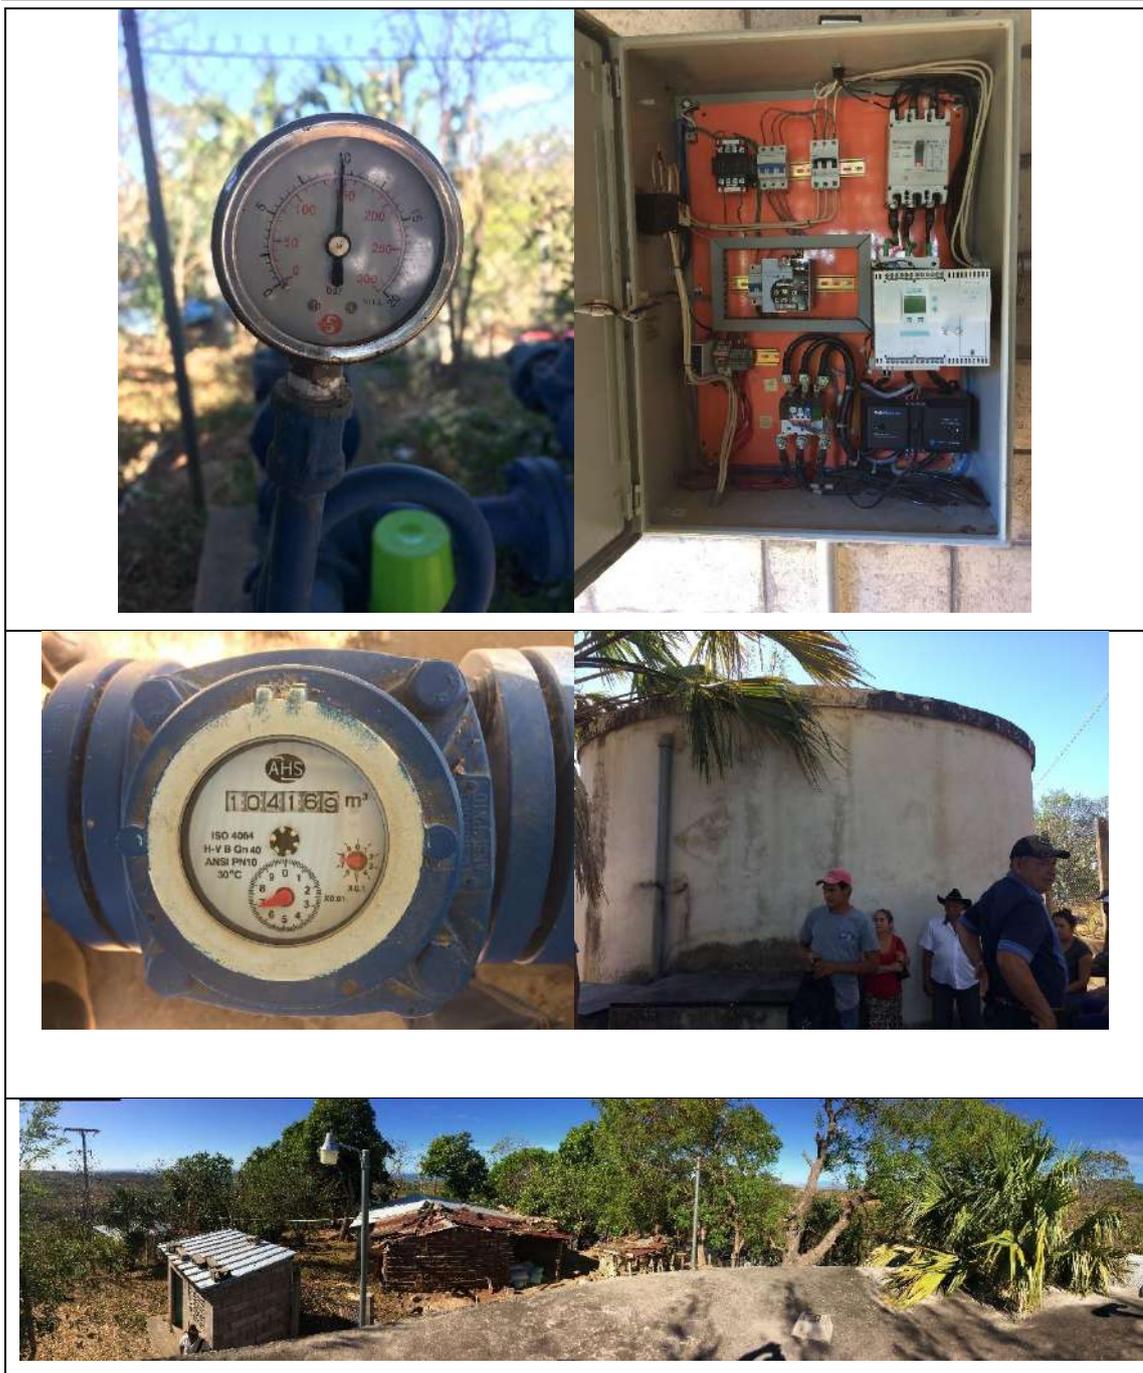
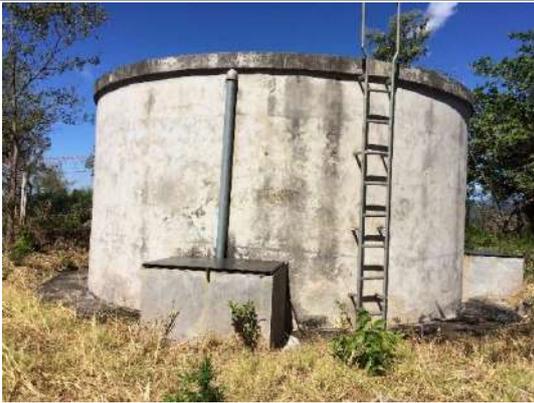
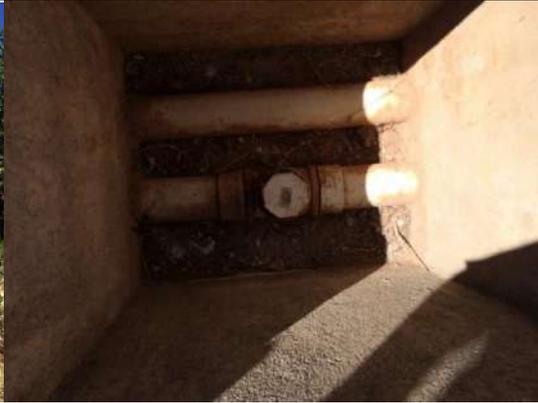
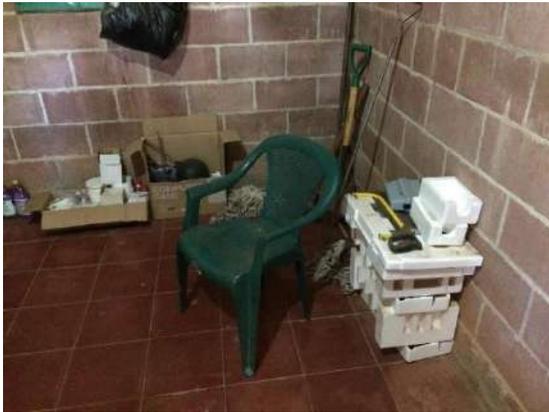
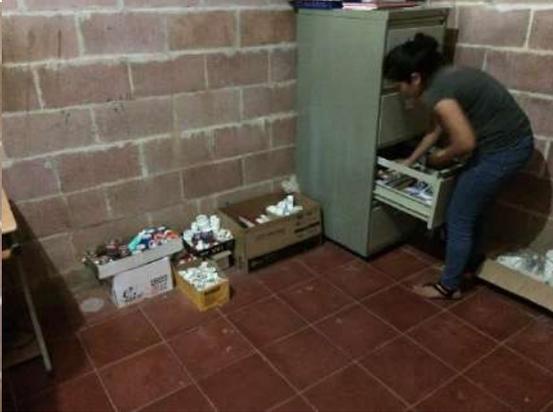
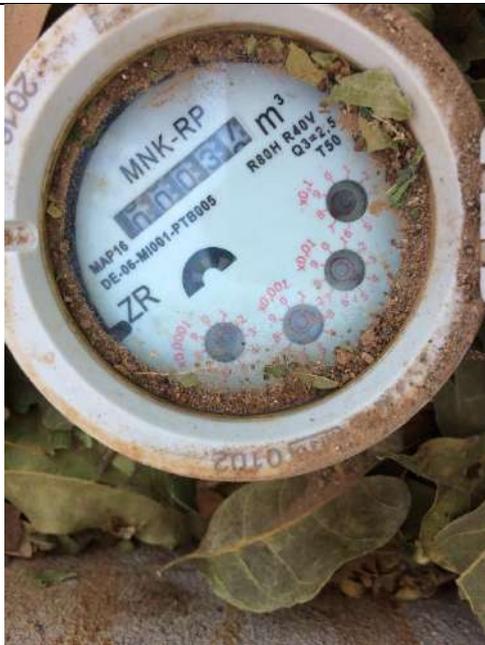
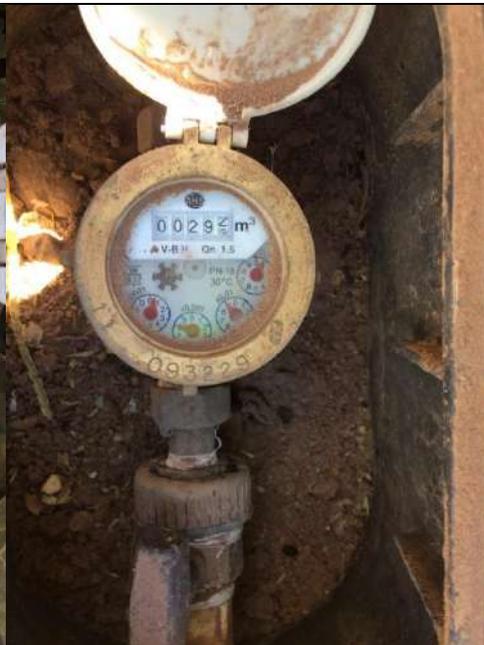
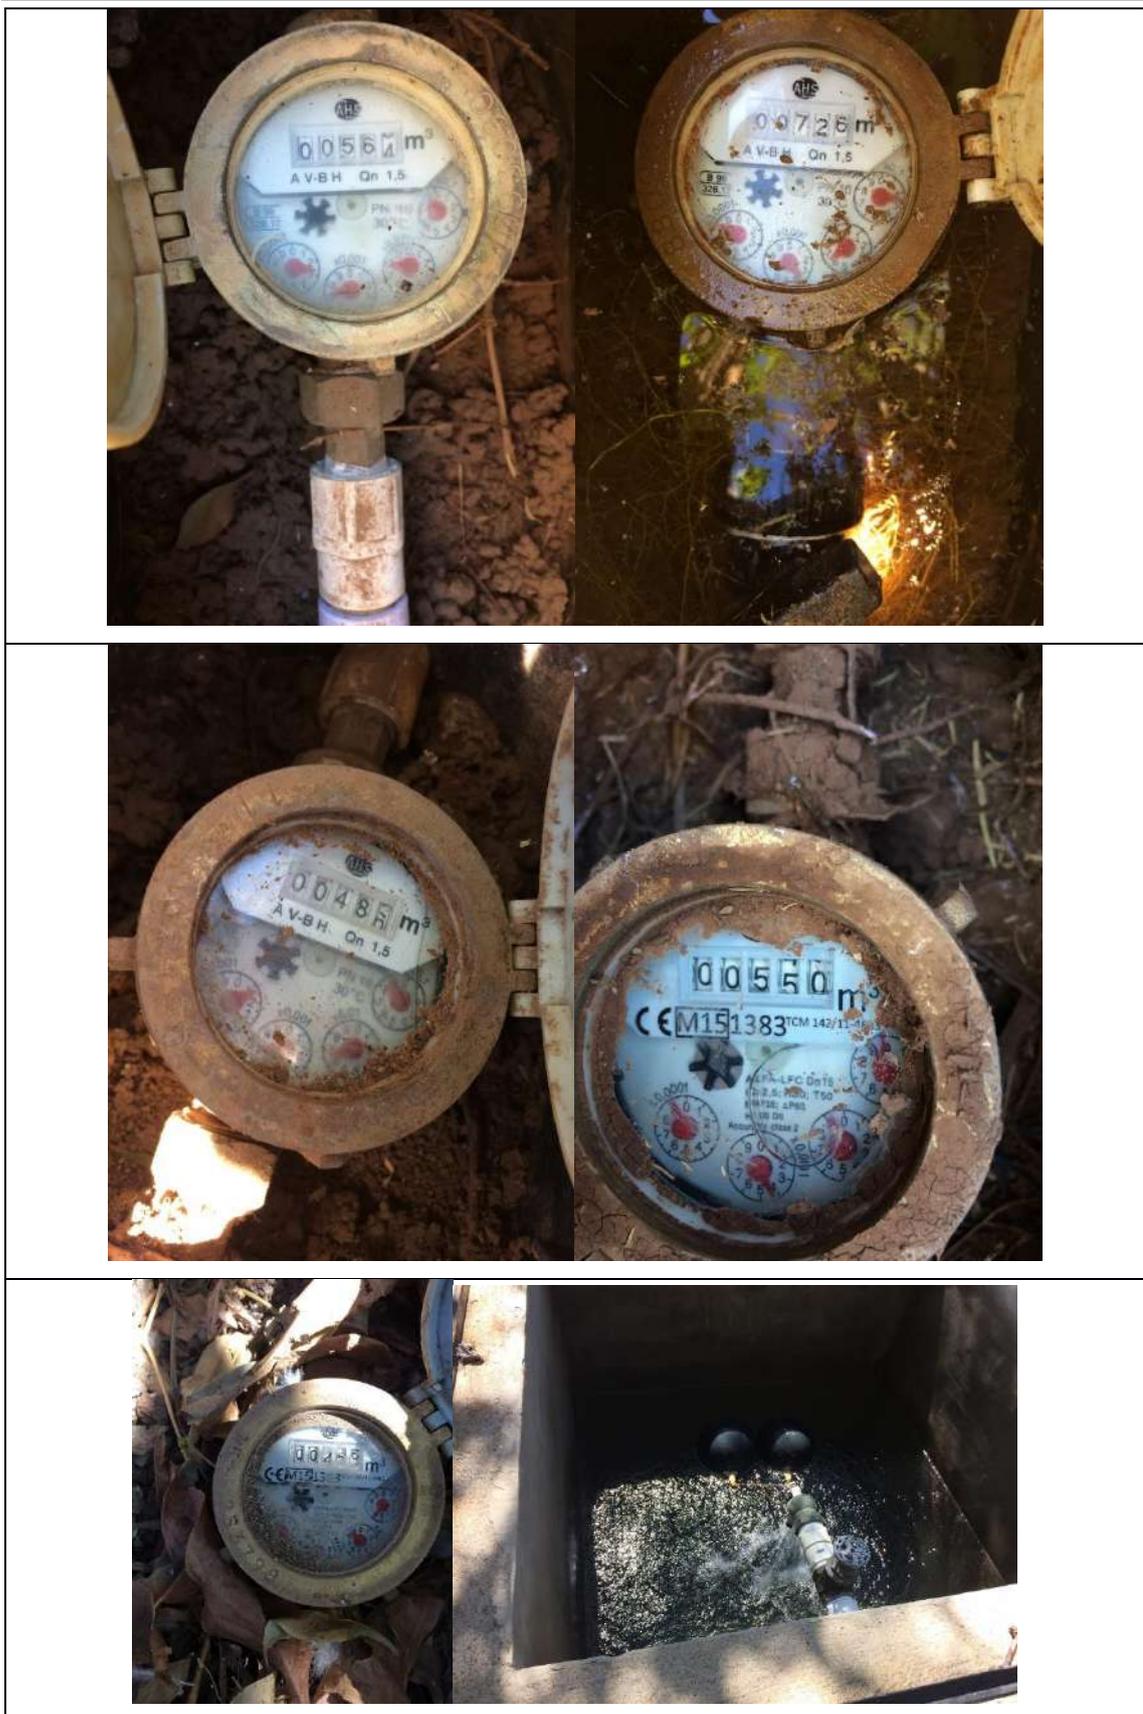
REGISTRO FOTOGRÁFICO:

1. Se constató que el flujo no es el mismo para todo el sistema, sino que se concentra en el tanque 1 y se bombea al tanque 2. Como mejora se puede optar por la opción de hacer la cloración antes del rebombeo esto para hacer una mejor distribución en el sistema y evitar el cloro residual alto que se tiene en la medición del micro medidor 4 que fue de 1.6 mg/l.
2. No se observó racionamiento en el sistema, pudiendo mejorar la operación del mismo en la medida de dar una mejor recepción del servicio (turbidez y cloro).

- Caseríos El Refugio y El Cortijo, el sistema presenta un manejo deficiente en la dosificación y reparto adecuado del cloro, pudiendo mejorarse dicho punto realizando la dosificación justo antes de que se produzca el rebombear a la zona más alejada de las fuentes de suministro.

Por otro lado se reporta una elevada turbidez y exceso de presión en determinados puntos, para lo que se propone la purga de fangos e incremento de los procesos de limpieza en los tanques de cabecera, así como la incorporación de válvulas reductoras de presión o dispositivos reguladores de presión, como arquetas de rotura de carga o tanques de cola en determinados puntos del sistema.

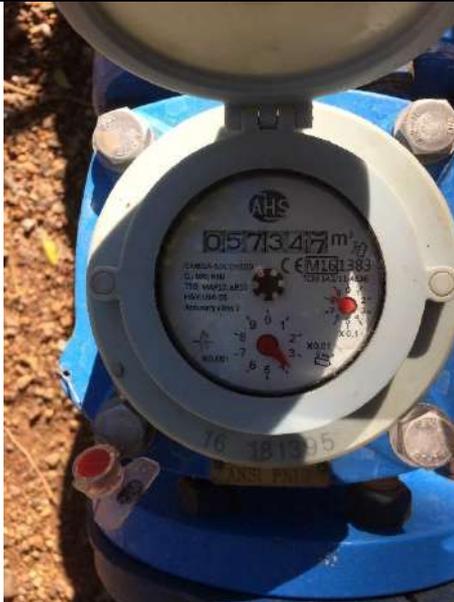
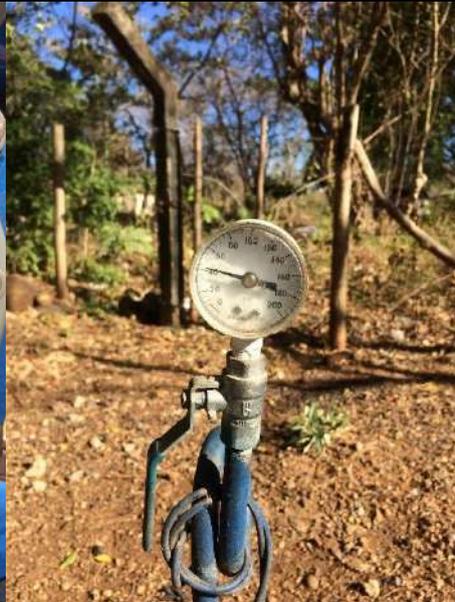
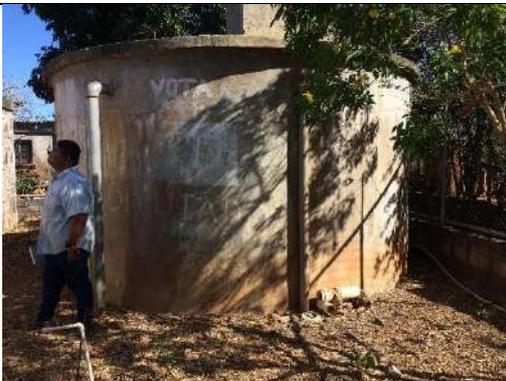
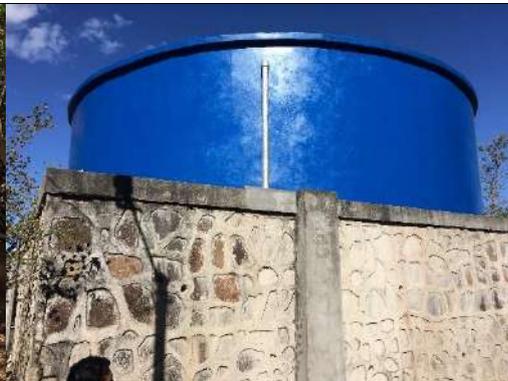
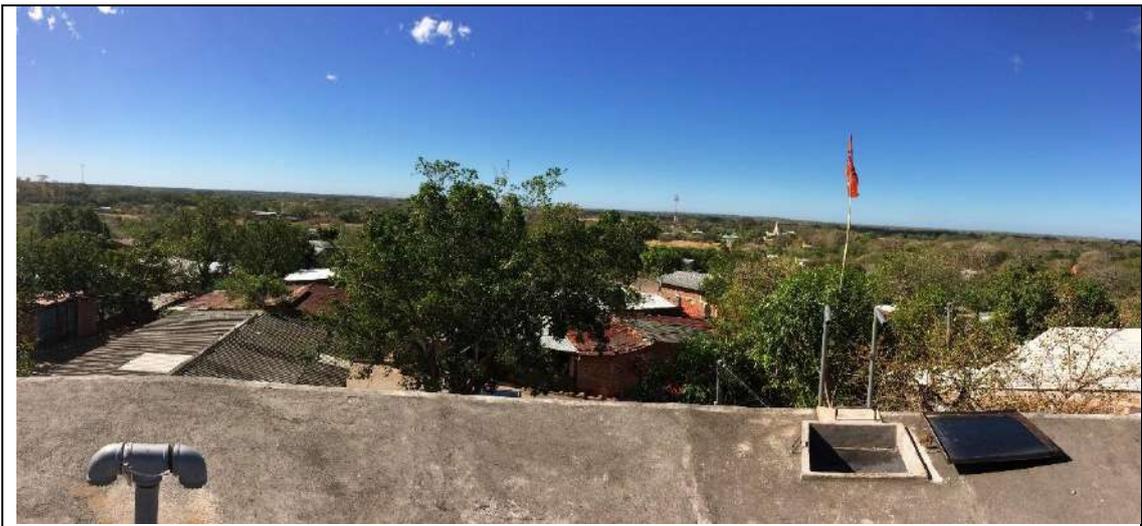
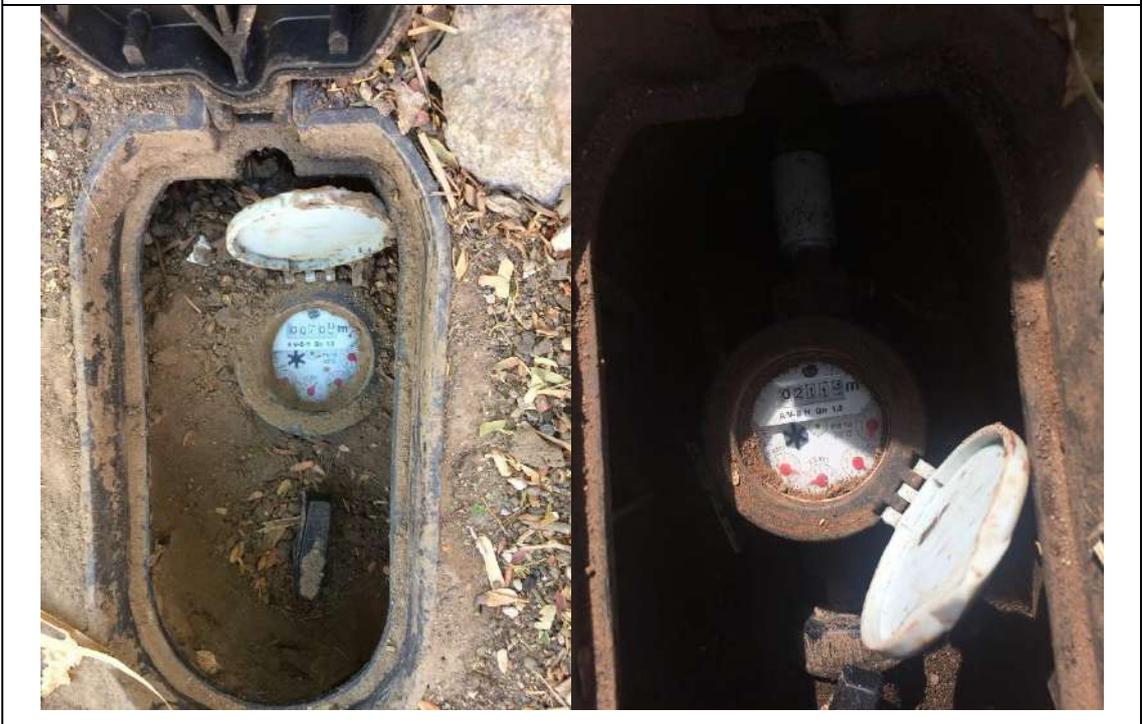
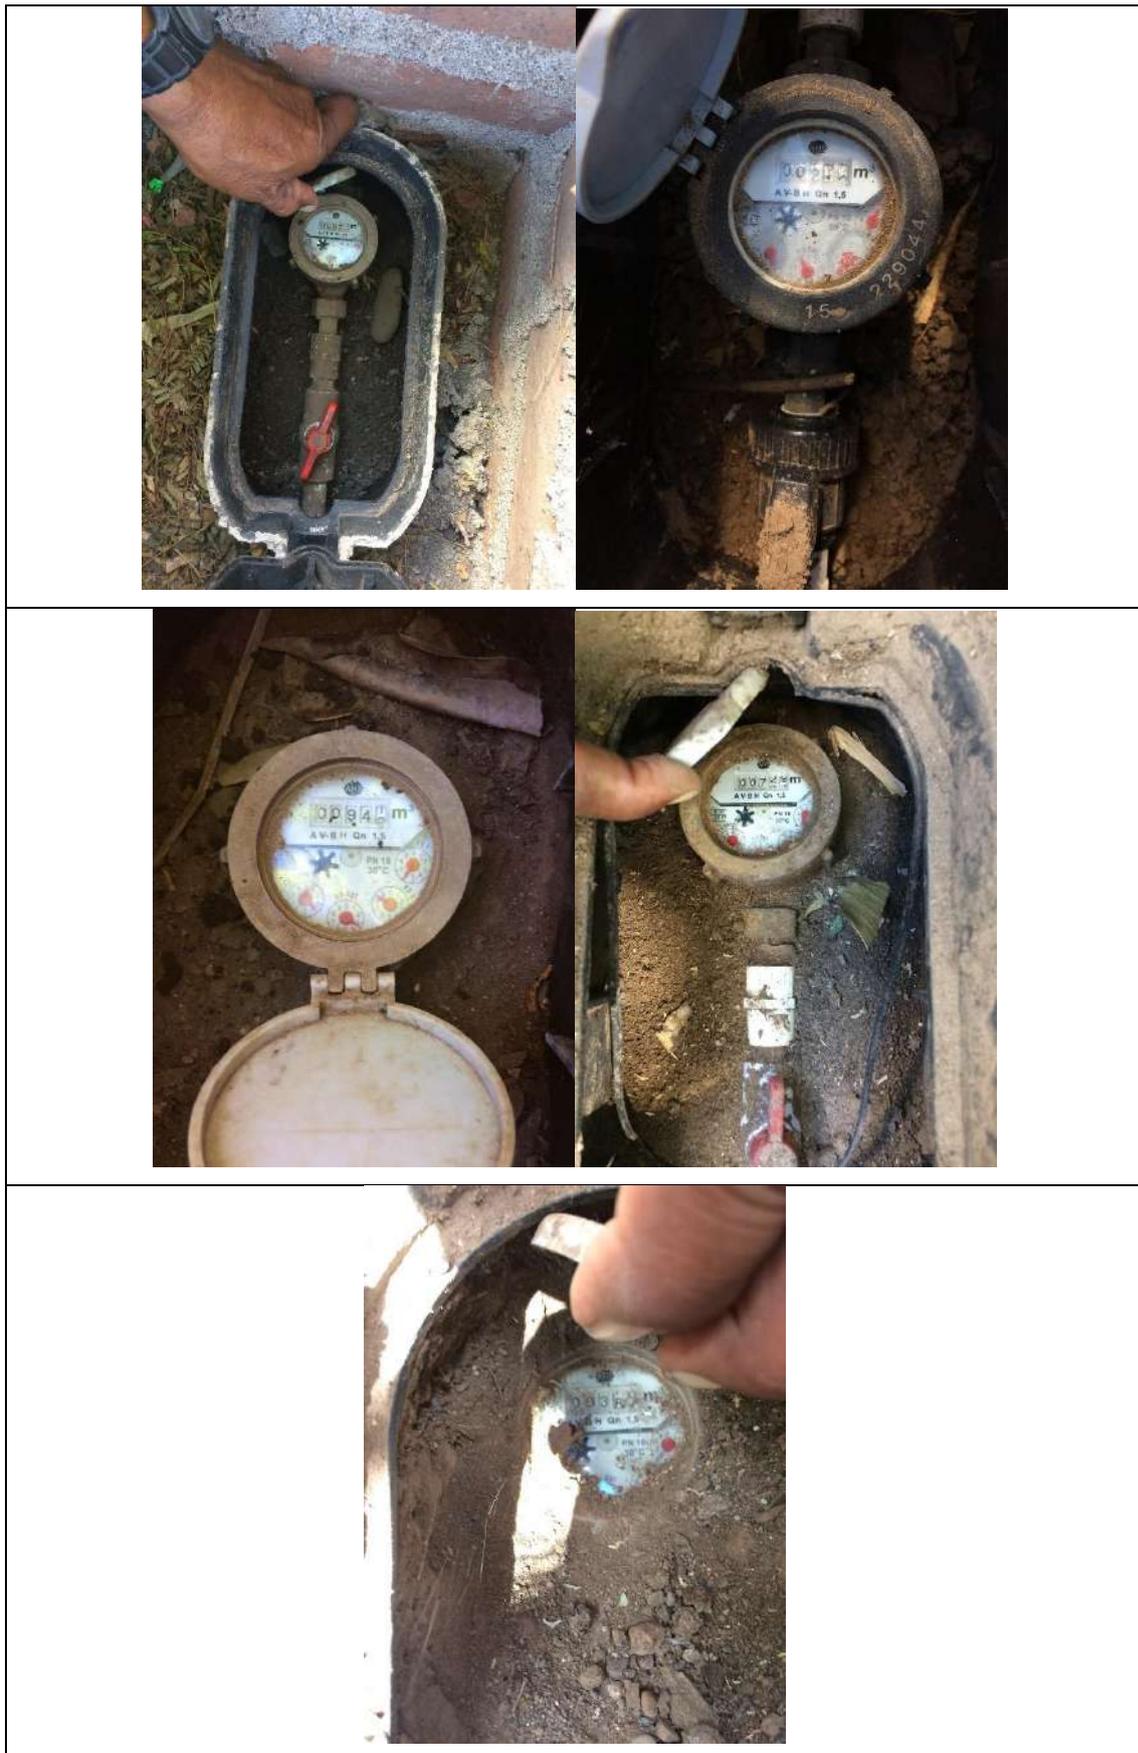
REGISTRO FOTOGRÁFICO:

1. En la colonia Paz y Progreso 1 y 2 así como en el caserío el Guayabo se constató con los habitantes que el servicio está sometido a una elevada presión por lo que se vio claramente en la medición del caudal que el suministro llega turbio en estas dos zonas del sistema y se verificó que efectivamente existen niveles elevados de cloro residual.
2. Se recomienda cambiar el proveedor de pastillas de cloro ya que el actual se pudo constatar que es de mala calidad.

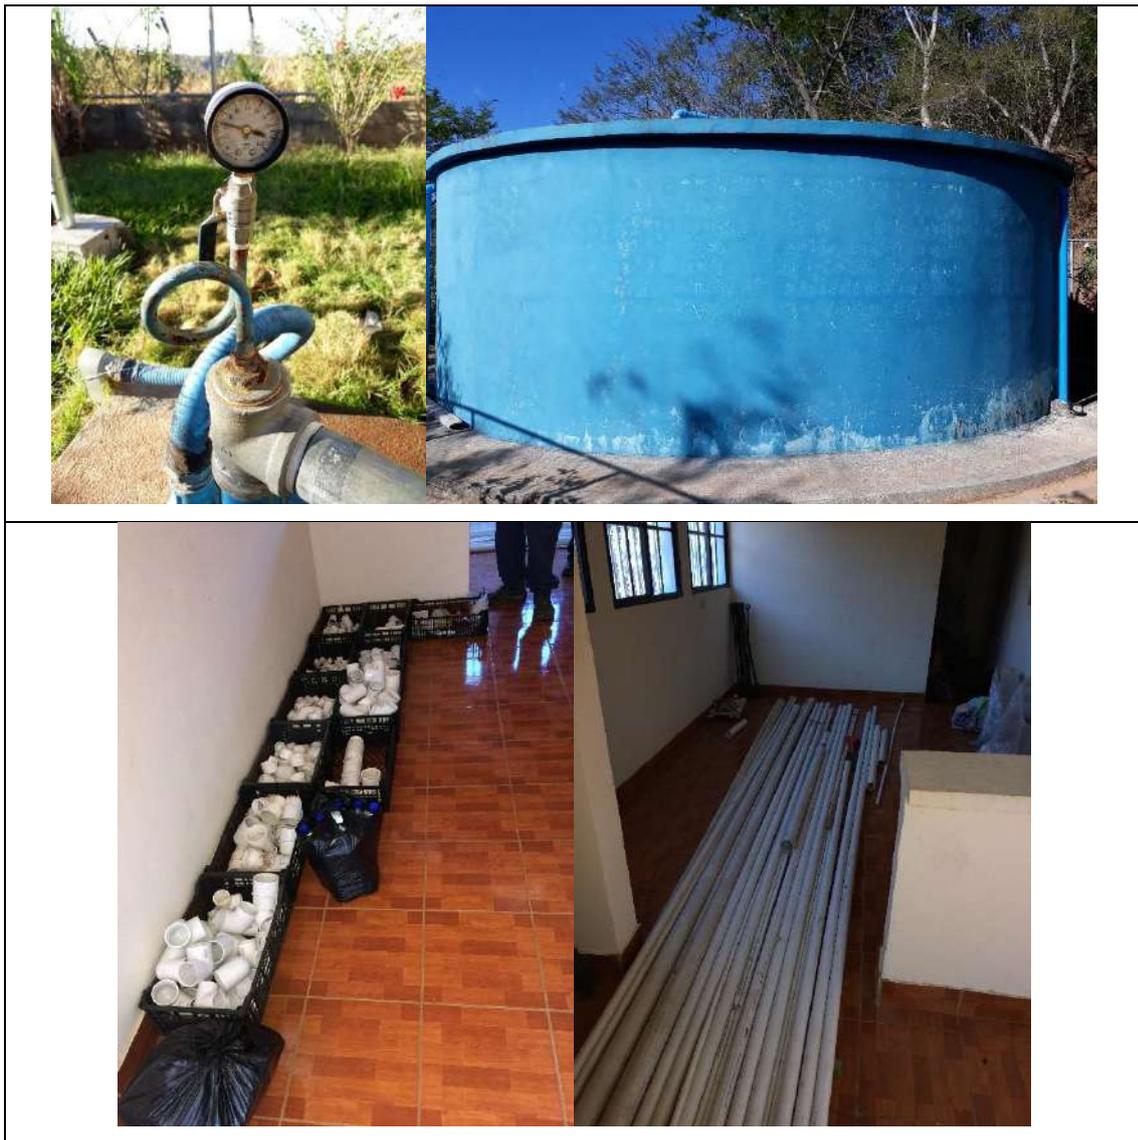
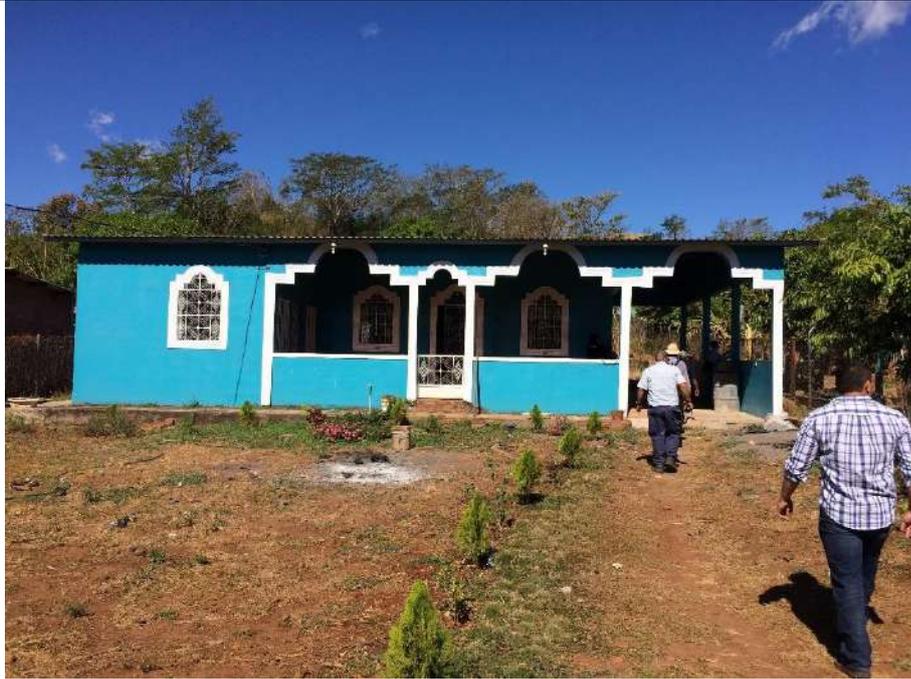
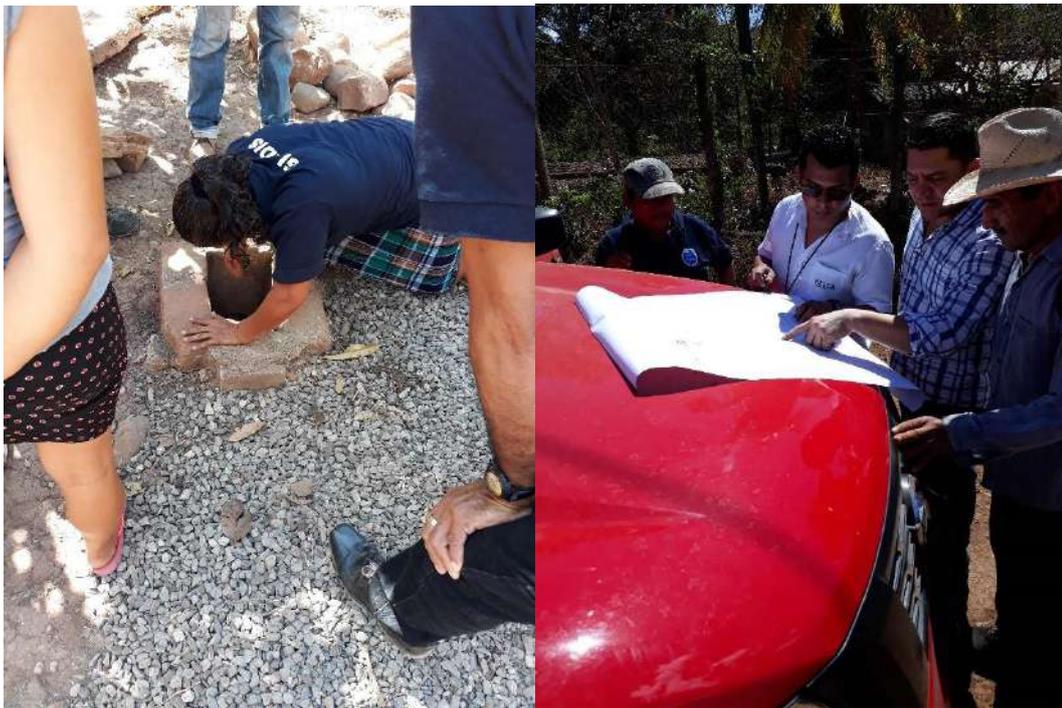
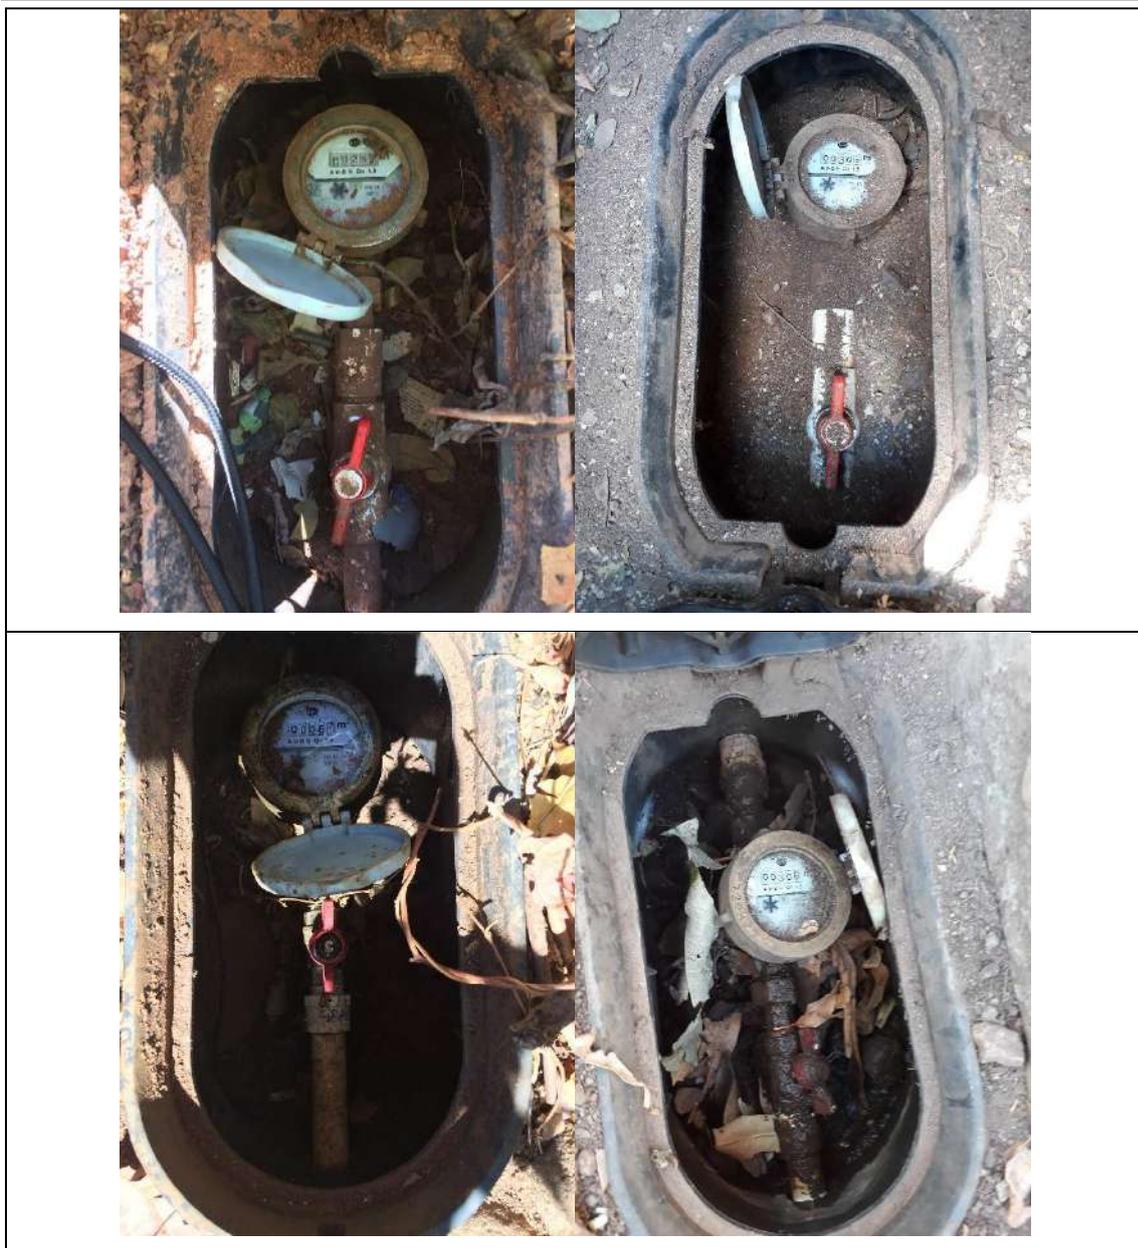
REGISTRO FOTOGRÁFICO:

1. Se observa el sistema en buenas condiciones en donde no han tenido que incurrir en el racionamiento ya que con los parámetros descritos de bombeo se presentan una capacidad de suministrar a todo lo que implica el SAP.
2. Los datos recolectados de metros cúbicos mensuales en los últimos años presentan un nivel de mayor demanda ya que en diciembre de 2017 se tuvo una demanda que paso el 35% de lo que se demandó en enero de 2016. Lo cual es indicativo del creciente número de usuarios adheridos al sistema.
3. El sistema no cuenta con macro medición.
4. Y no se constató alguna perdida o fuga en el sistema.

- Caseríos El Corozo, La Ceibita y El Irayol, el sistema no cuenta con macro-medidor, lo que impide el control del agua servida y dificulta la detección de fugas y conexiones fraudulentas al sistema.

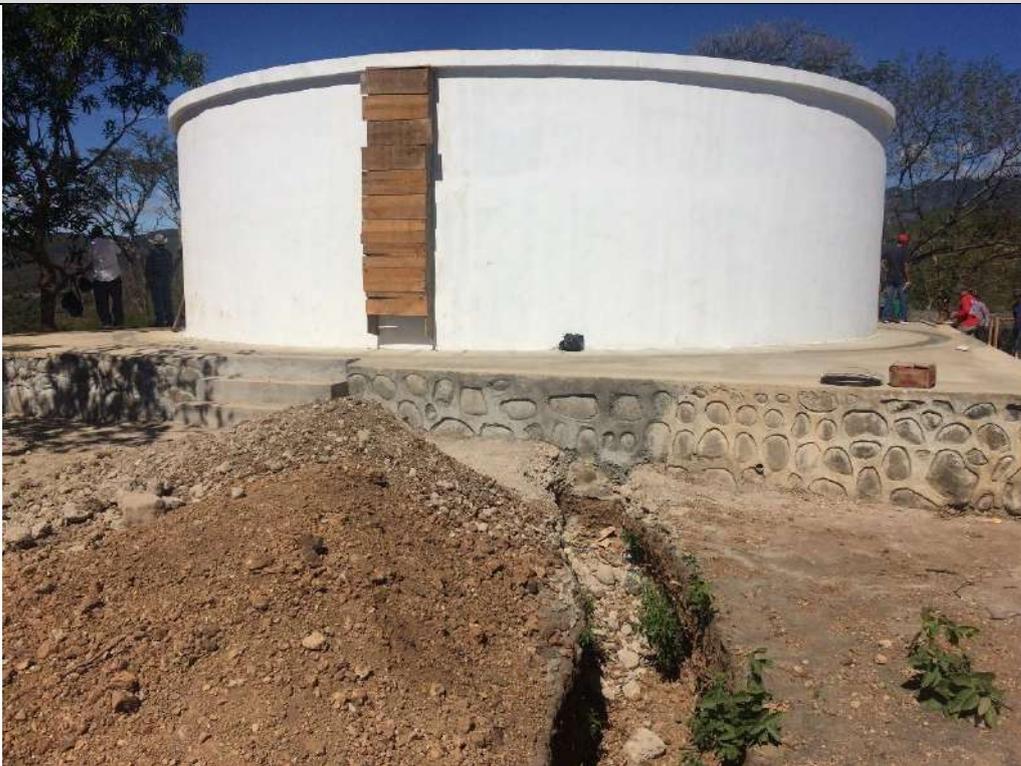
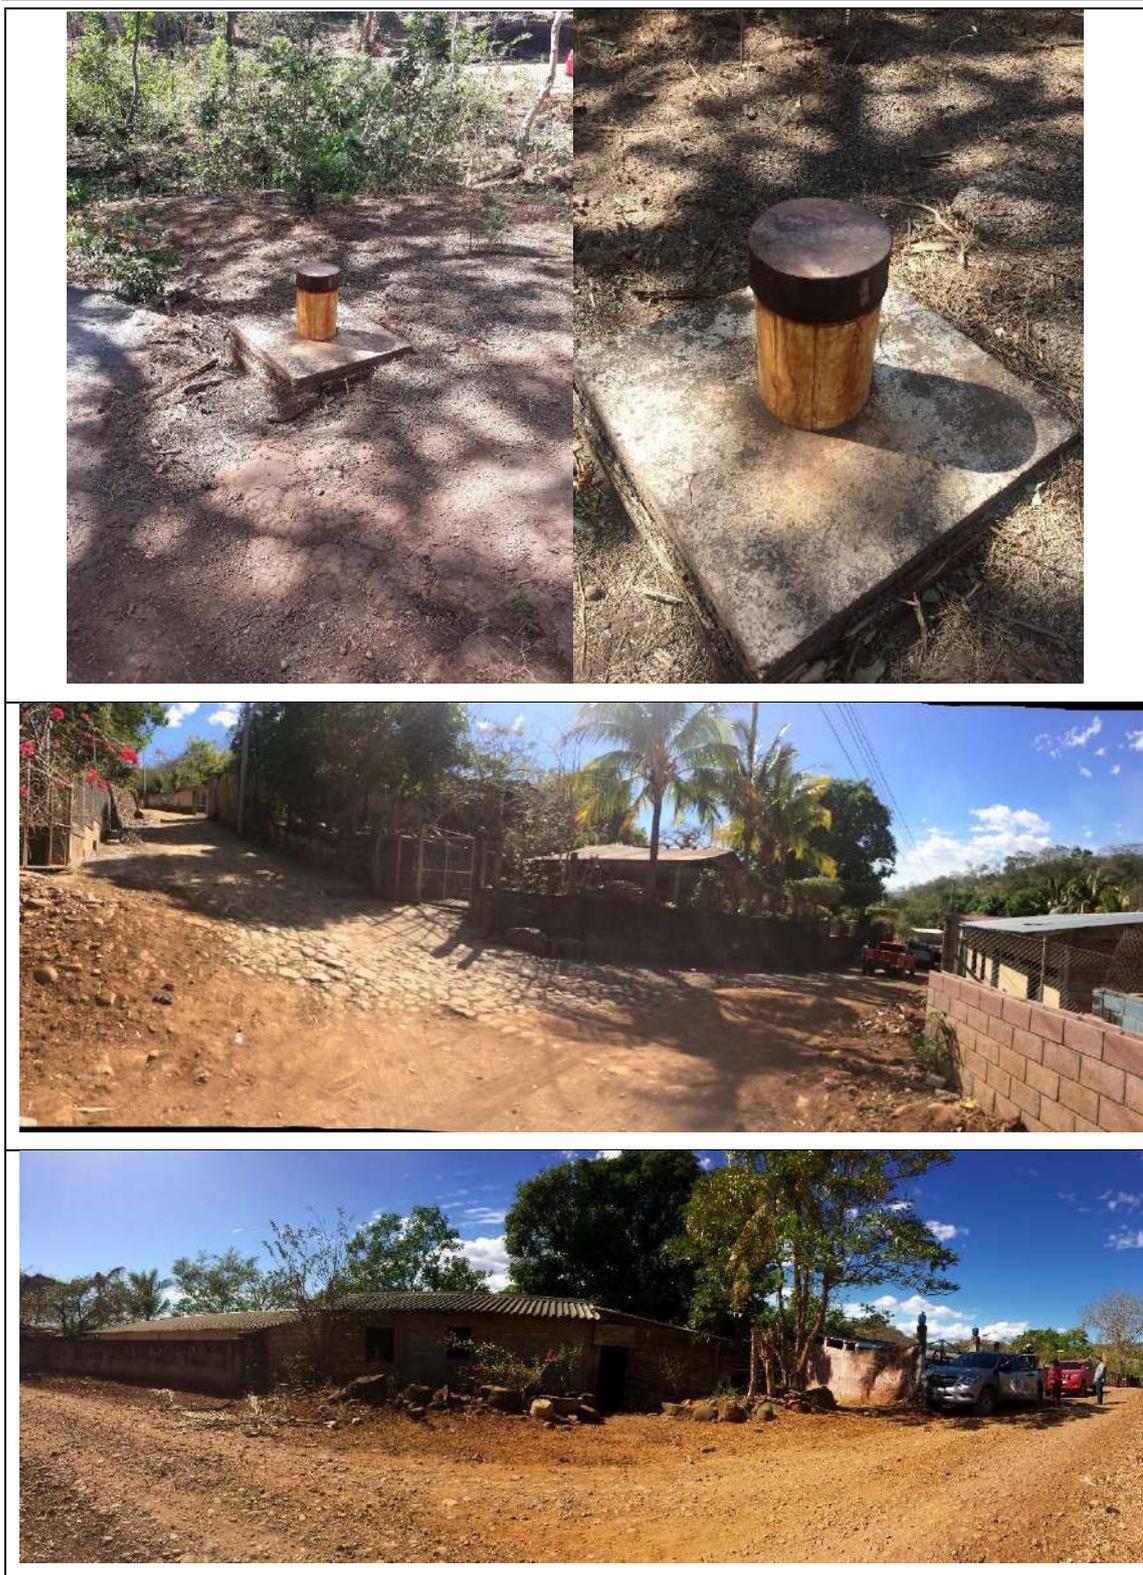
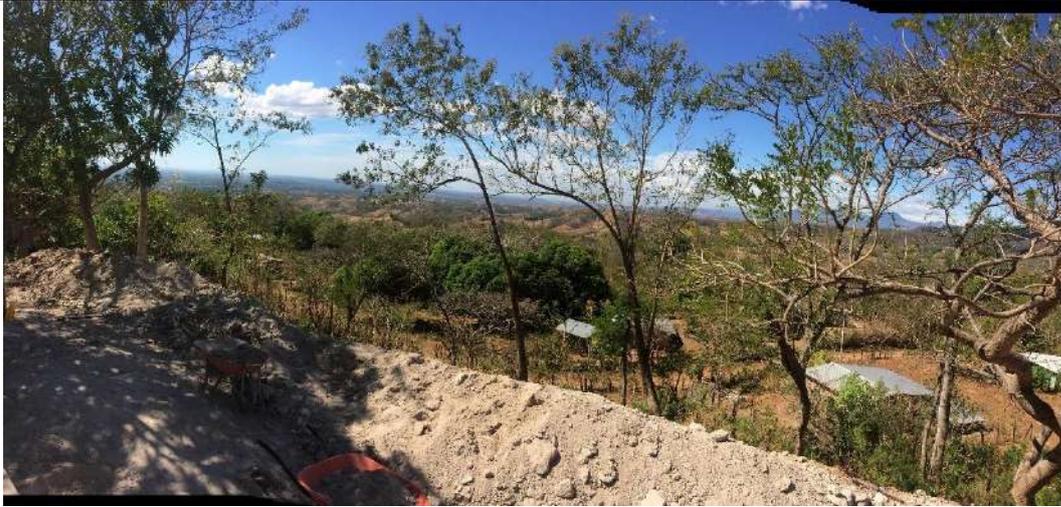
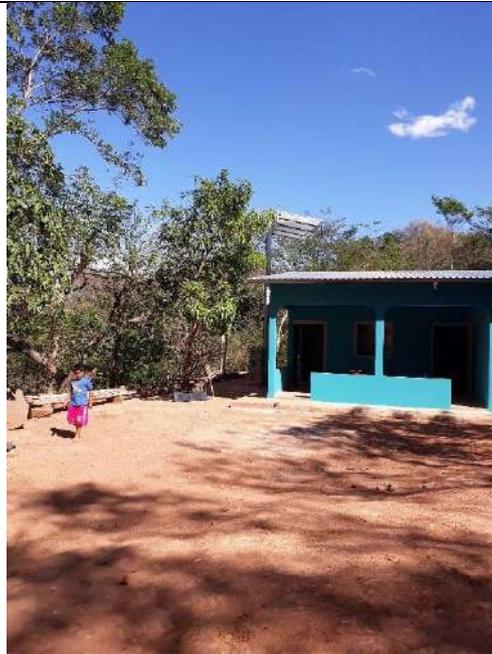
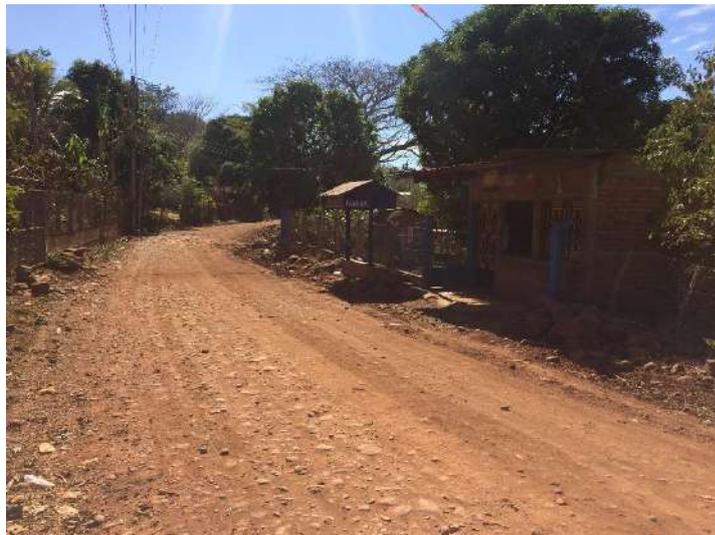
REGISTRO FOTOGRÁFICO:

1. No se tienen datos financieros, ya se hizo la elección de la junta de agua, al no estar en funcionamiento no se registra los ingresos y egresos como junta de agua.
2. Se tiene en espera la adquisición del equipo de bombeo esto dado que en la zona el suministro eléctrico es de tipo monofásico, lo cual no garantiza el buen funcionamiento del sistema de bombeo. Además que está pendiente la instalación y el cercado en el perímetro del pozo esto como medidas de seguridad ya cuando se encuentre en completo funcionamiento.
