## FRAY BARTOLOMÉ DE LAS CASAS

## EVALUACIÓN DEL ESTADO DE LOS CAMINOS Y CALLES

UN DECENIO DE SOLIDARIDAD  
DE LAS ENTIDADES LOCALES VASCAS  
CON EL MUNICIPIO DE FRAY BARTOLOME DE LAS CASAS  
DEPARTAMENTO DE ALTA VERAPAZ (GUATEMALA)

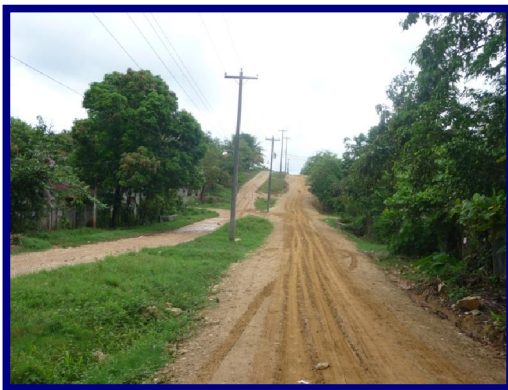
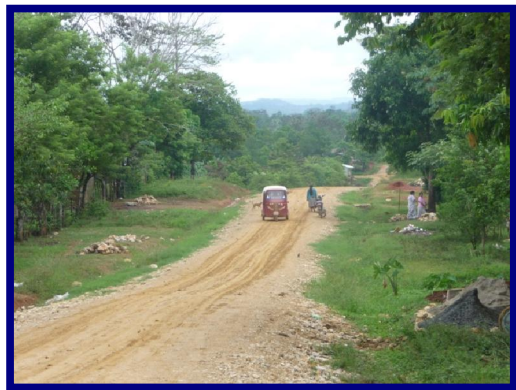
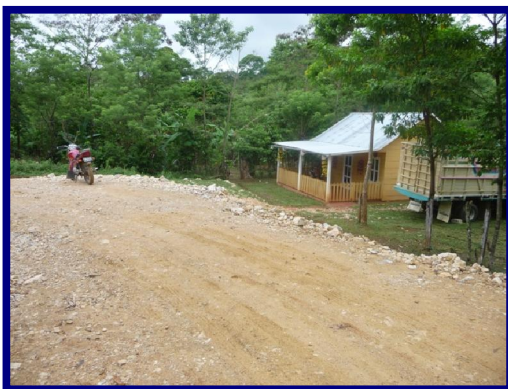
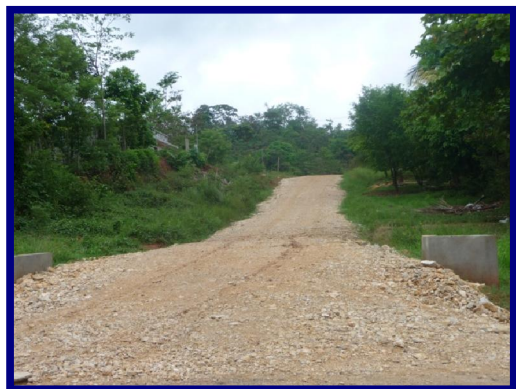
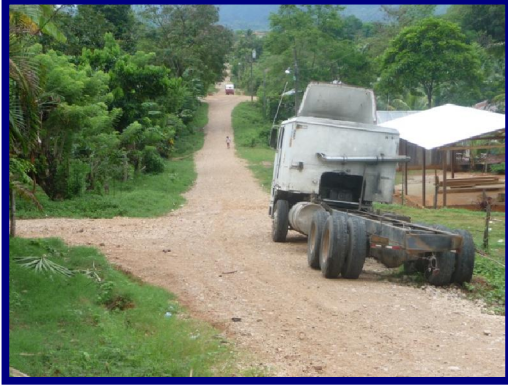
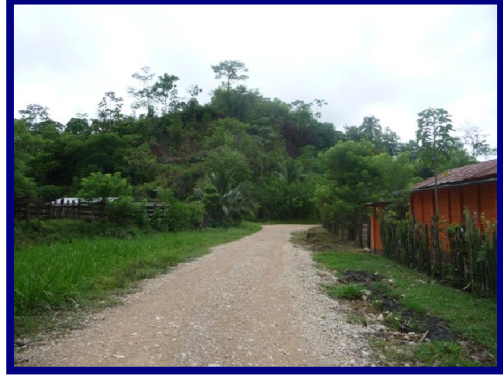
Se está de acuerdo con la valoración municipal. En este caso este proyecto está recién terminado y por eso se les echa una capa de material fino para que apelmace el camino. El día de la evaluación se produce después de una noche de intensa lluvia y eso genera con el material fino, el efecto de que se vean las huellas. Es la misma lluvia la que termina desalojando el material fino a las orillas y dejando el camino compactado. Este camino mantiene una valoración de satisfacción **ALTA**.

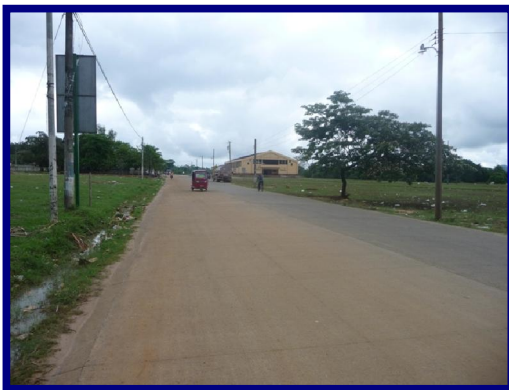
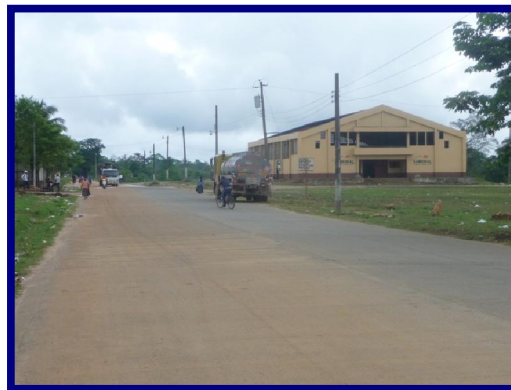
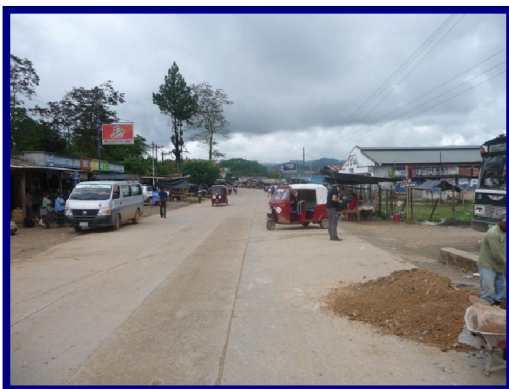
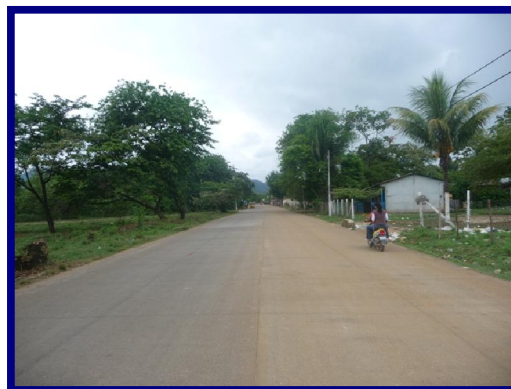
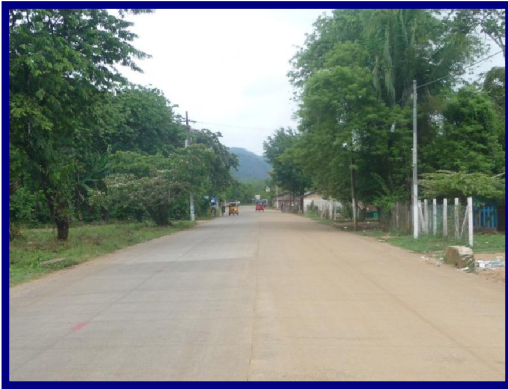
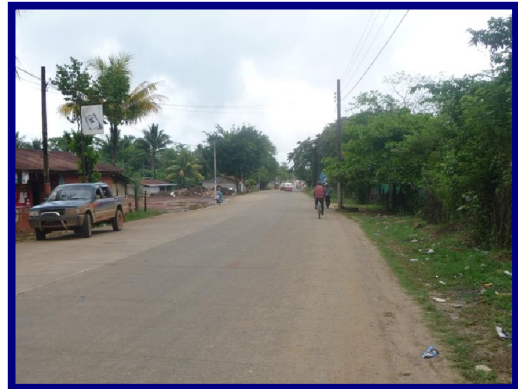
Se está de acuerdo con la valoración municipal, al ser asfalto se mantiene en perfecto estado la carretera y da un gran servicio en el municipio tanto para tráfico rodado como para peatonal. Esta calle mantiene una valoración de satisfacción **ALTA**.

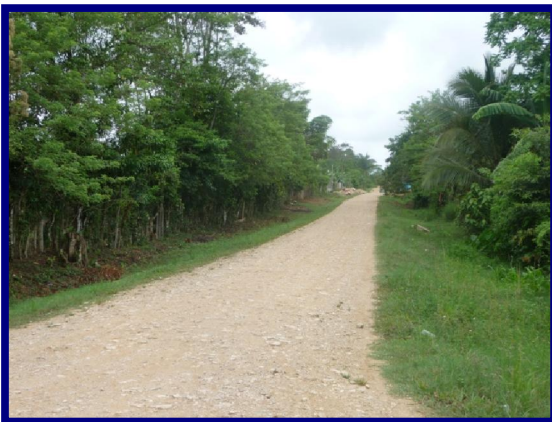
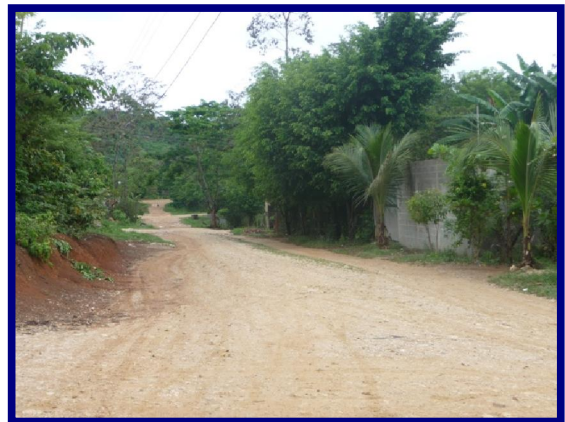
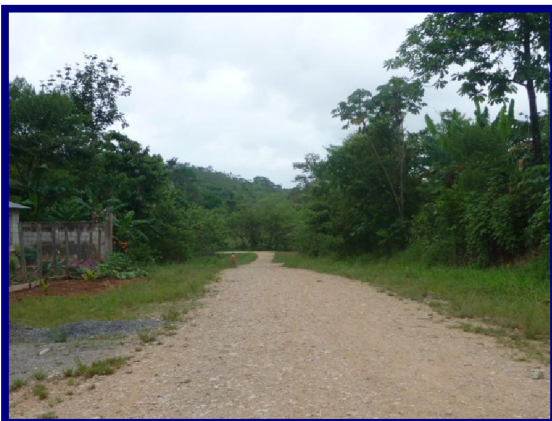
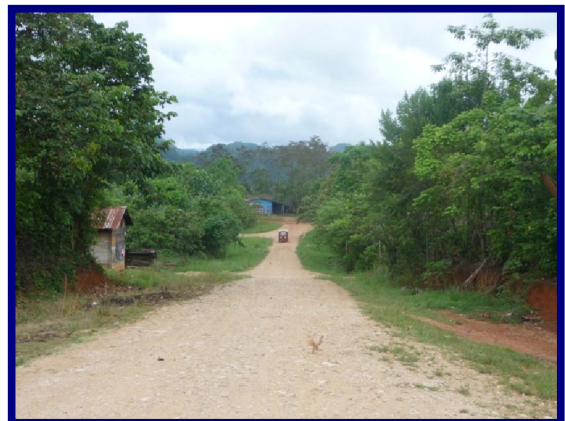
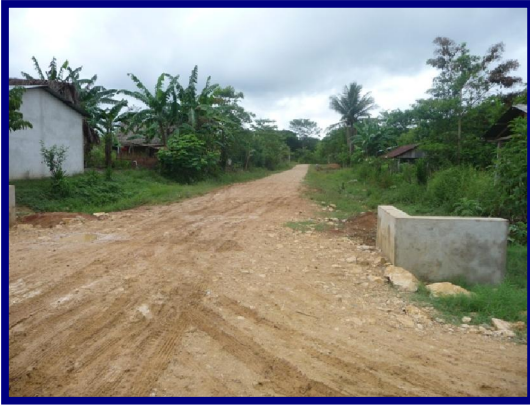
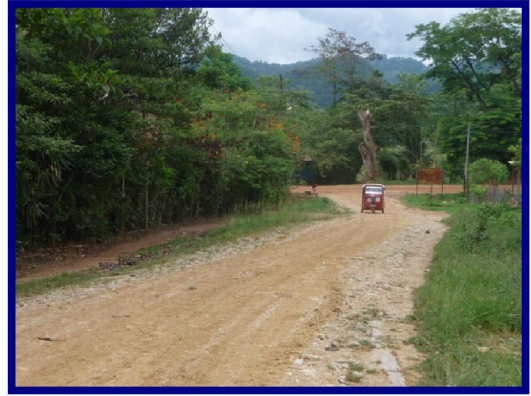
En general se encuentran en buen estado. Hay algún que otro bache pero de forma aislada, tanto el camino como los puentes para paso de drenaje tienen un buen nivel de mantenimiento por lo que mantiene la valoración de la satisfacción **ALTA**.

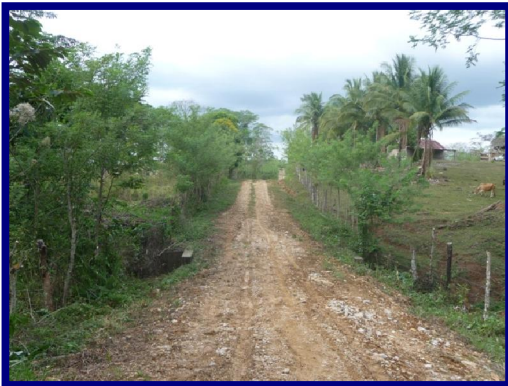
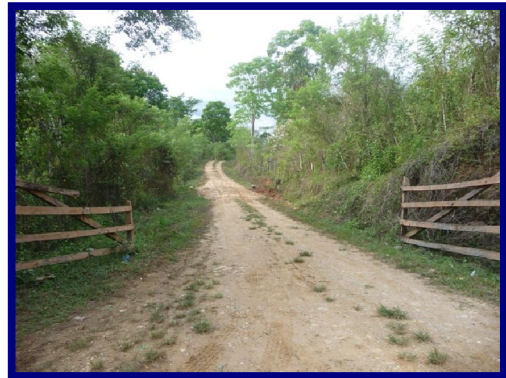
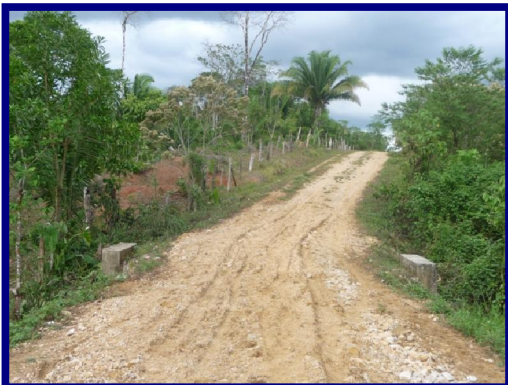
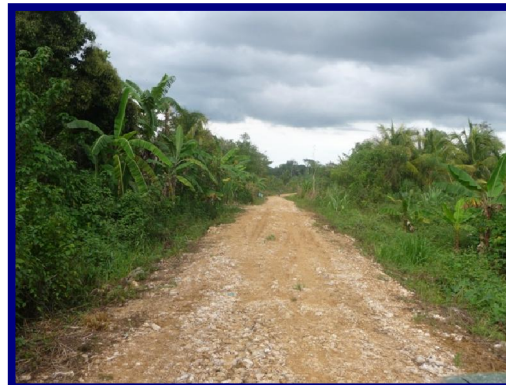
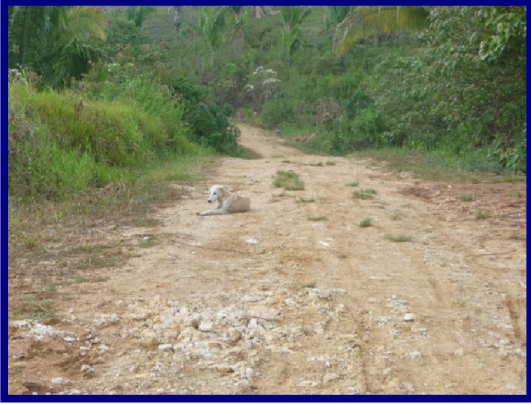
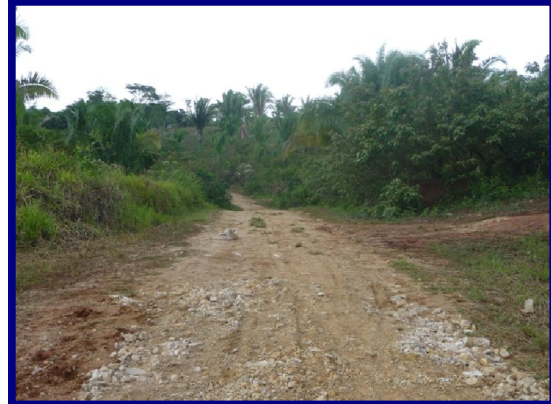
**P 167k 06 "CONSTRUCCIÓN DE CAMINO RURAL  
ENTRE LA COMUNIDAD SEMELVIHÁ Y ARENAL SECHACTI"**

Está deslavado, con piedras y baches en algunos tramos. Especialmente dañado en las partes bajas de las vaguadas por la acumulación de agua que allá se produce. Los camiones que transportan palma africana son los que más deterioran el tramo y además no contribuyen con la municipalidad para la reparación del camino. La alcaldía está programando traer más carretadas de material fino para rellenar las partes más afectadas. La valoración sobre la satisfacción respecto al mantenimiento es **MEDIANA**.

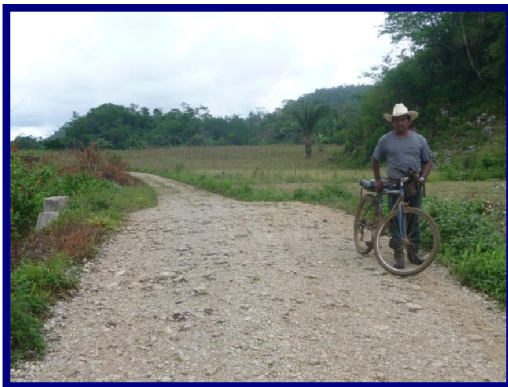
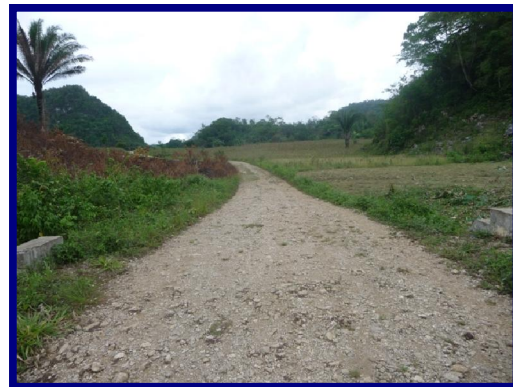
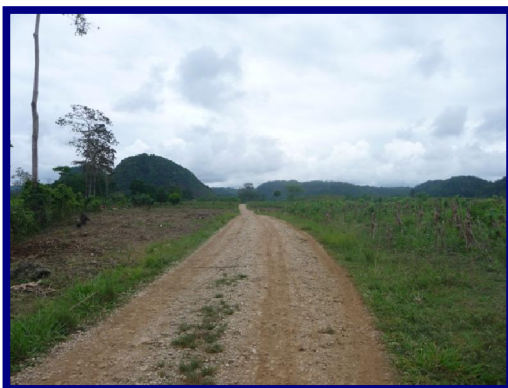
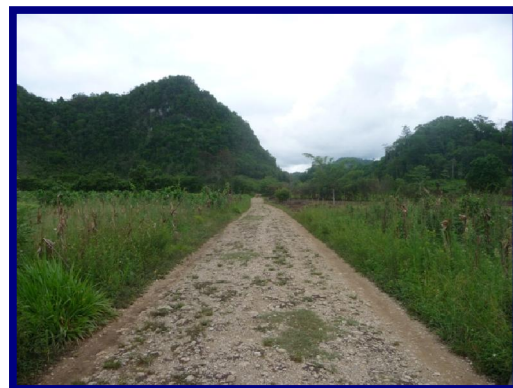
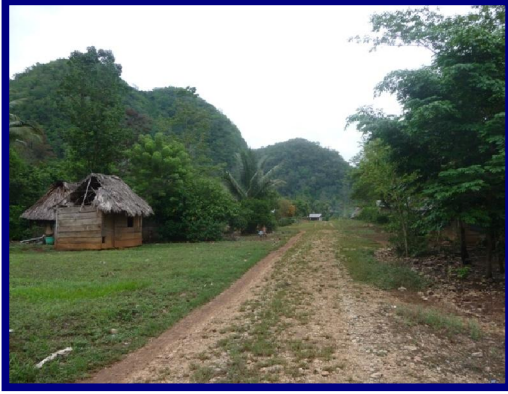
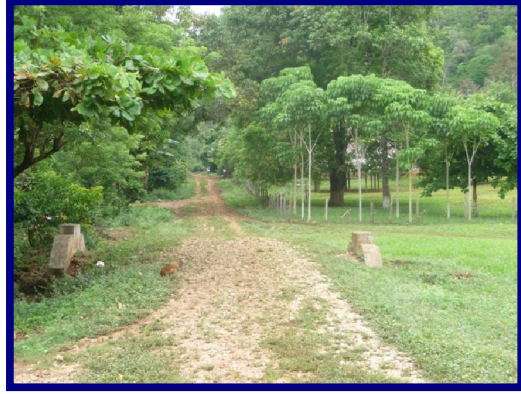
**P 159k 05 "CONSTRUCCIÓN DE 3 KILÓMETROS DE CAMINO RURAL  
A LA COMUNIDAD CHINACOLAY SETINTA"**

Es notable, que el camino da mucho servicio a la comunidad, se ven personas en bicicleta, mujeres trabajadoras de las plantaciones de palma africana, campesinos, estudiantes, etc... El camino antes era un sendero. A pesar de la intensa lluvia de la noche anterior apenas se ven 6 o 7 charcos en la cuneta, a lo largo de todo el tramo de 3 kms. El agua tiene un buen desalojo y hacia las cunetas, hay grama (hierba) en el centro del camino en las zonas más alejadas del entronque con la carretera principal. La valoración del grado de satisfacción respecto al mantenimiento es **RAZONABLE**.

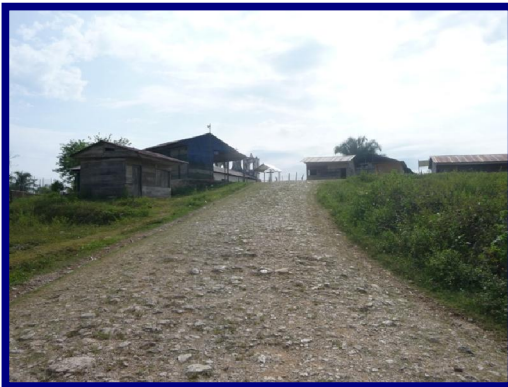
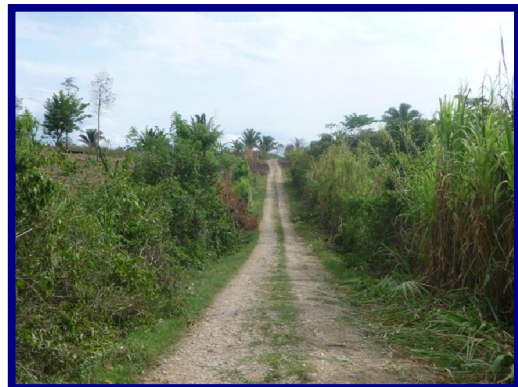
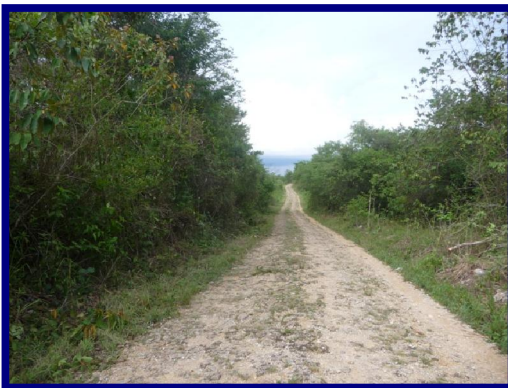
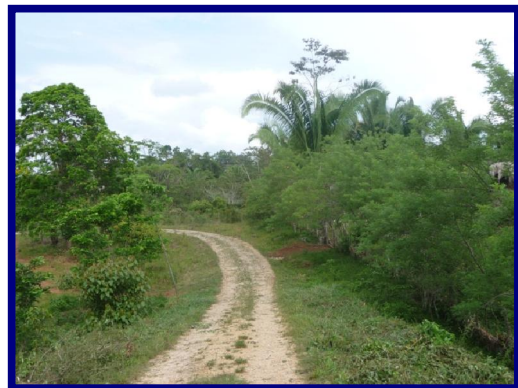
**P 153k 04 "CONSTRUCCIÓN DEL CAMINO RURAL  
DE SANTO DOMINGO CANCUEN AL RÍO SANTA ISABEL"**

Está deslavado. El hecho de que vaya perdiendo la capa superior de material fino hace que se vea con piedras casi todo el tramo y esto reduzca la velocidad de circulación por el camino. Sin embargo se mantiene sin bache alguno. En las zonas mas alejadas del inicio del camino se ve hierba (grama) en la parte central. La valoración respecto el grado de satisfacción es **RAZONABLE**.

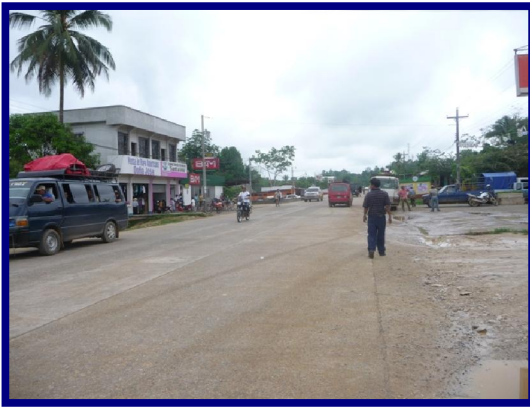
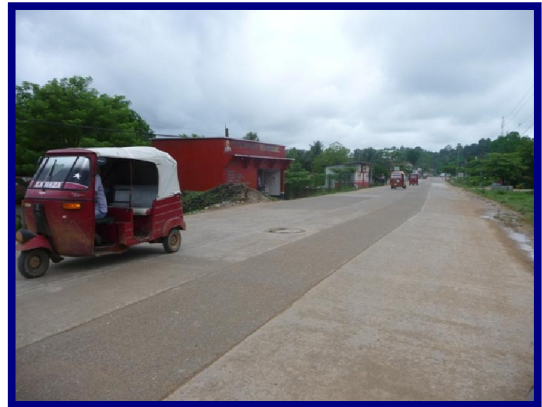
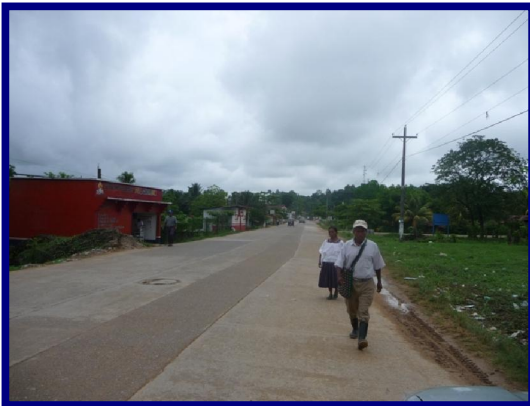
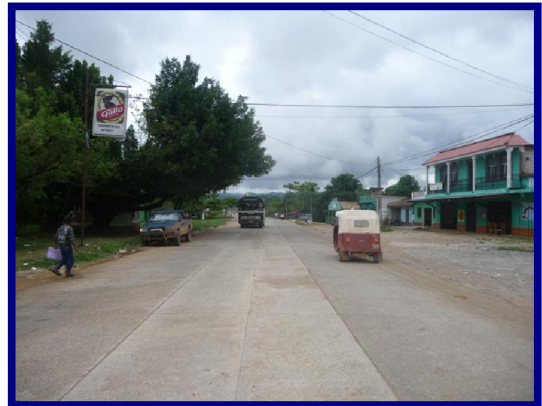
Se está de acuerdo con la valoración municipal, al ser asfalto se mantiene en perfecto estado la carretera y da un gran servicio en el municipio tanto para tráfico rodado como para peatonal. Esta calle mantiene una valoración de satisfacción **ALTA**.

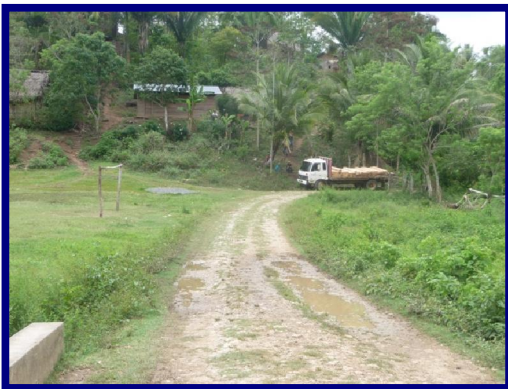
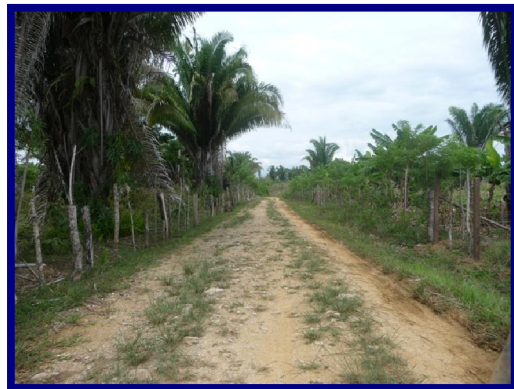
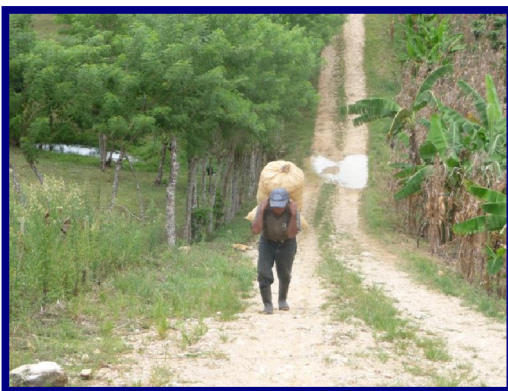
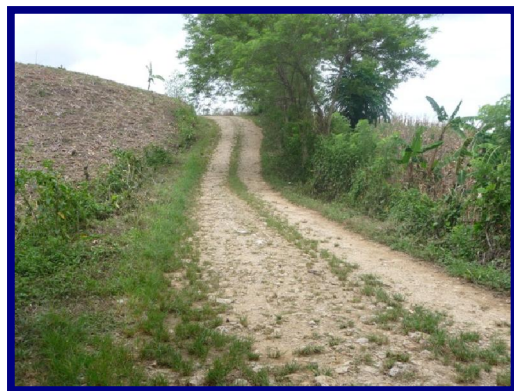
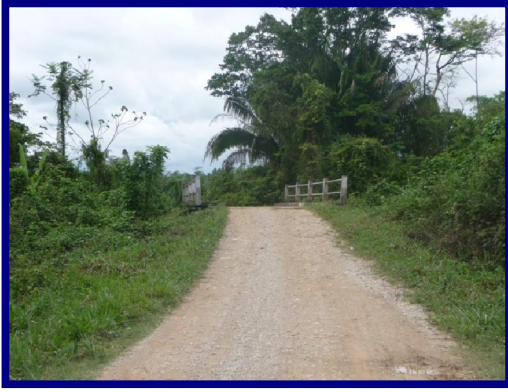
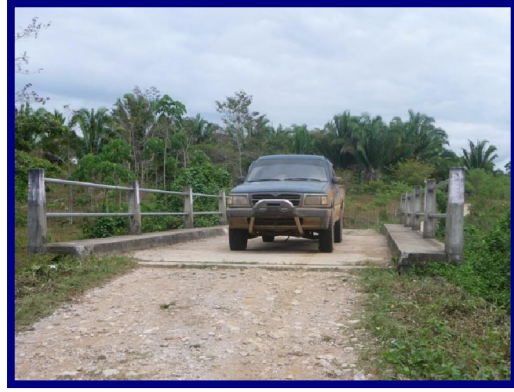
## FASE III

FASE III – Está deslavado con piedras y baches, especialmente dañado en las partes bajas de las vaguadas por la acumulación de agua. Los camiones que transportan palma africana son los que más deterioran este tramo y no pagan a la municipalidad. La alcaldía tiene previsto traer más carretadas de material fino para rellenar. El puente de San Pablo Tuilá se encuentra en perfecto estado de uso, tanto el mismo puente como el entronque del puente con el camino. Es de una gran utilidad.
